г. Нижний Тагил
Цех сетей и подстанций ВГОК

10.08.2023г

**Акт
технического состояния ОРУ-110кВ и ЗРУ-6кВ ПС Обогагительная**

провела проверку состояния электрооборудования ОРУ-110кВ и ЗРУ-6кВ
ячеек (№ 2, 4, 5, 7, 8, 9, 10, 19, 20, 25, 26) ПС Обогагительная

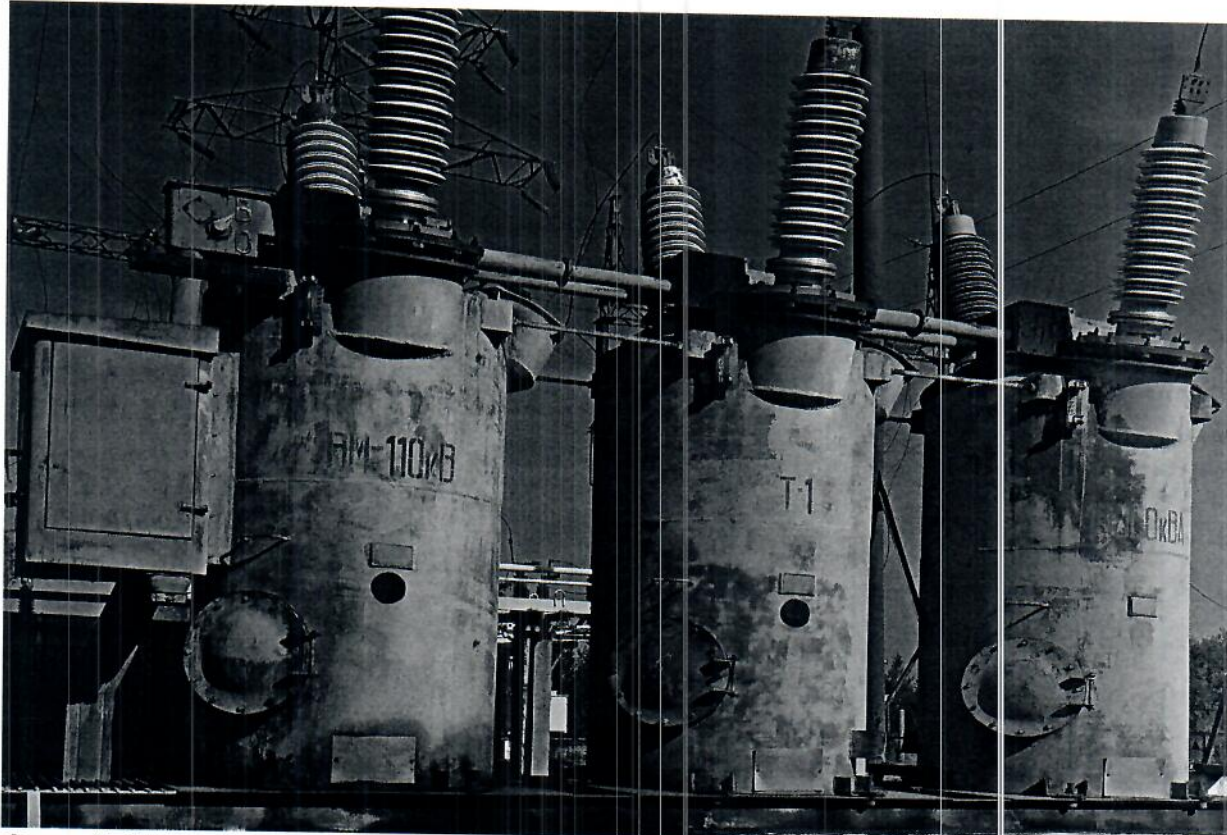
Фото №1.

1. На баках масляного выключателя, наблюдается обширное разрушение лакокрасочного покрытия, наблюдаются следы коррозии. (Фото №1)
2. На люках технического обслуживания выключателей наблюдается разрушение резиновых уплотнений. (Фото №2)
3. Наблюдается течь масла из запорной арматуры баков выключателей. (Фото №3)
4. Запорная арматура баков выключателей находится в неудовлетворительном и частично в нерабочем состоянии, установлены заглушки. (Фото №4)
5. Наблюдется коррозия и течь масла в местах сварных соединений баков выключателей. (Фото №5)
6. Привода ШПЭ-33 находятся в неудовлетворительном состоянии в связи с механическим износом механизмов сцепления и расцепления,

Электрооборудование ОРУ-110кВ ПС Обогащительная физически и морально устарело, выработало свой ресурс, не обеспечивает достаточную надежность при эксплуатации, необходимо проведение реконструкции (замены) электрооборудования.

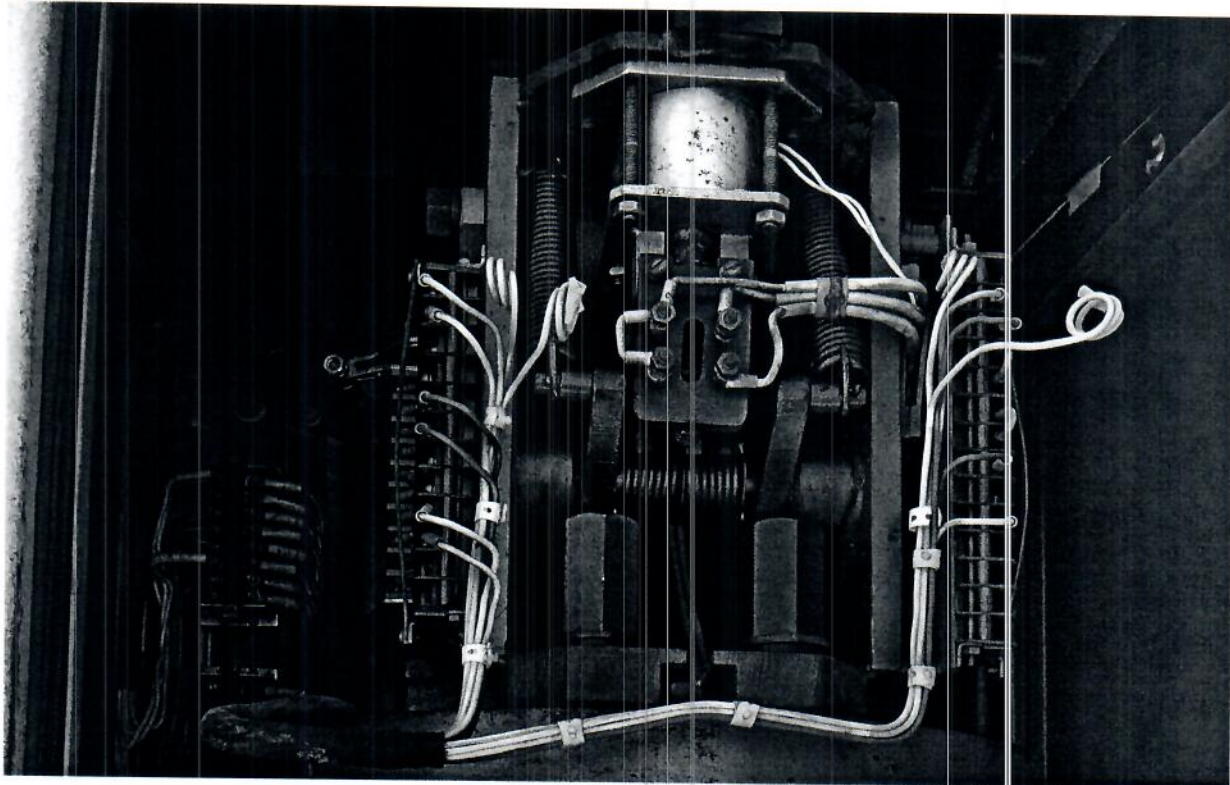
Фото №6

отключающей собачки, блок контактов КСА, в связи с чем невозможно качественно провести регулировку привода. (Фото №6)
