г. Нижний Тагил
Цех сетей и подстанций ВГОК

10.08.2023г

**Акт
технического состояния электрооборудования ОРУ-35кВ, щита управления
и собственных нужд ПС Горная**

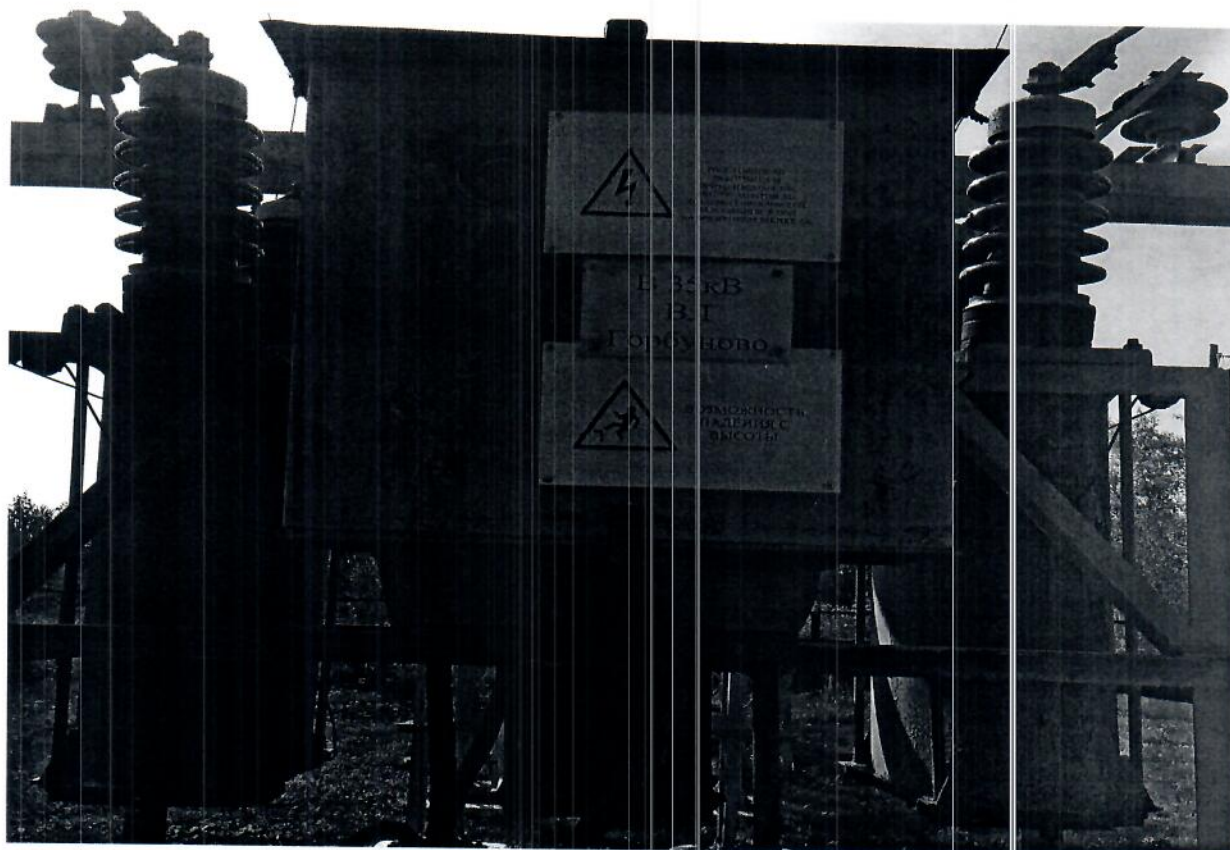
Фото №1.

1. На баках масляного выключателя, местами наблюдается отсутствие лакокрасочное покрытия, наблюдаются следы коррозии. (Фото №1)
2. Наблюдается течь масла по уплотнениям маслоуказательных стекол выключателей. (Фото № 2)
3. Наблюдается течь масла из уплотнений баков фаз масляных выключателей. (Фото № 3)
4. Наблюдается разрушение изоляции проводов питания подогревов выключателей, значительное окисление и коррозия контактных соединений. (Фото №4)

Электрооборудование ОРУ-35кВ ПС Горная физически и морально устарело, выработало свой ресурс, не обеспечивает достаточную надежность при эксплуатации, необходимо проведение реконструкции (замены) масляных выключателей 35кВ на более современные.

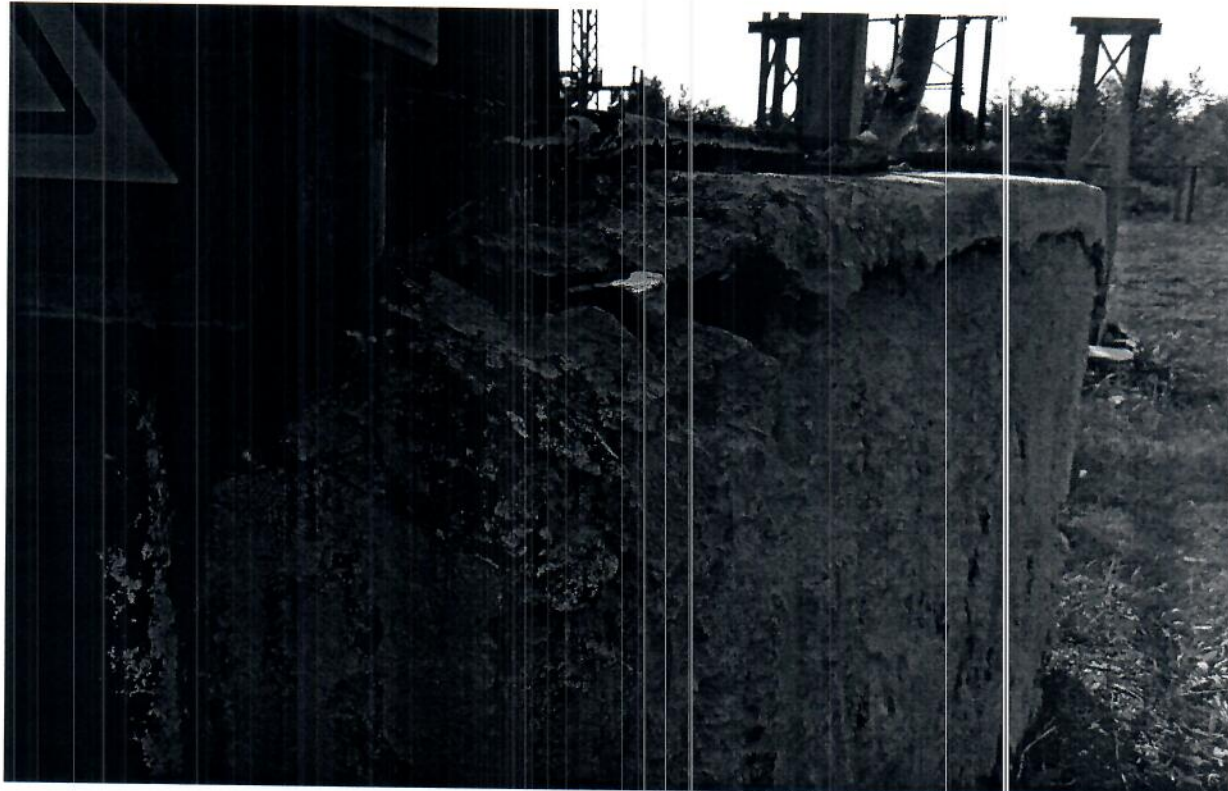
Фото №5

5. Наблюдается разрушение фундаментов конструкций рам выключателей. (Фото № 5)
6. Во время проведения плановых ремонтов выявлялись следующие технические неисправности:

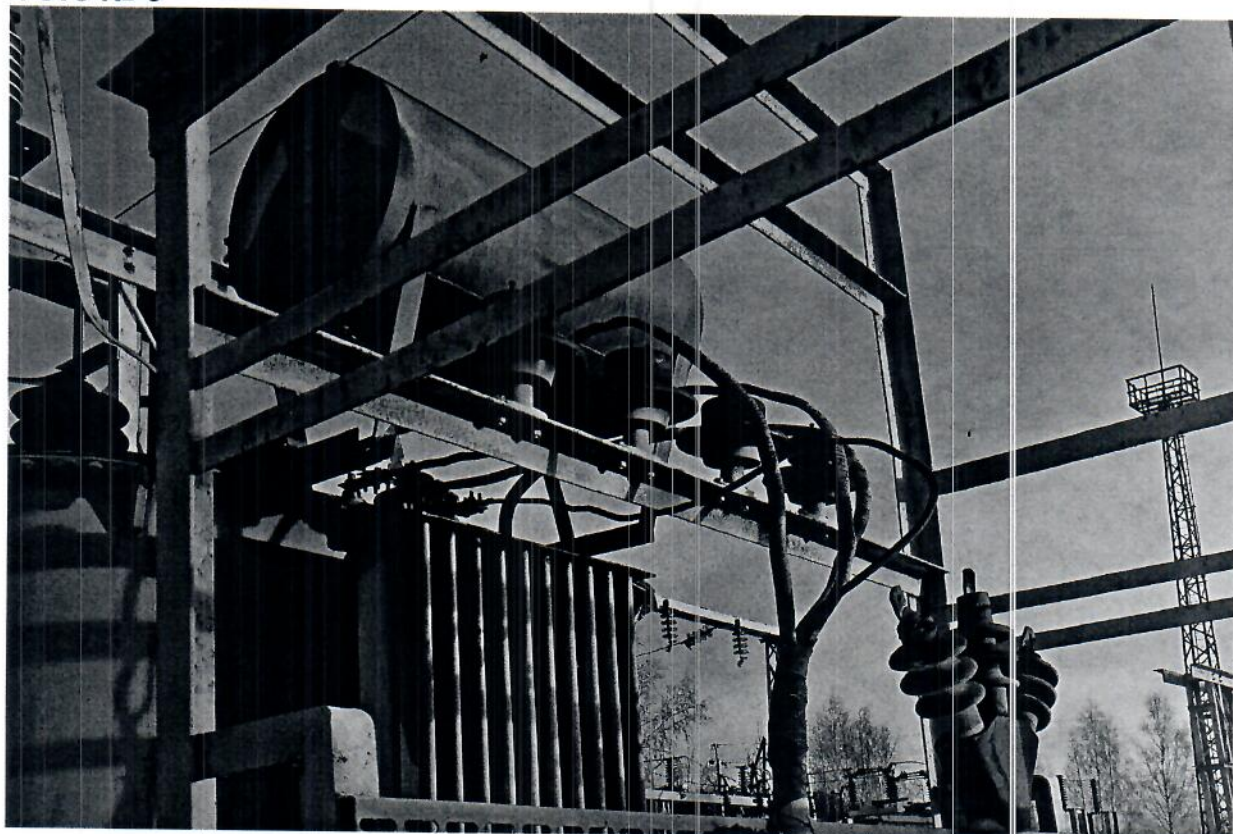
Фото № 6

- микротрещины, сколы фарфоровой изоляции и разрушение армировки вводов выключателей.
7. На баке трансформатора ТСН-2 400кВА, расширительном баке и радиаторах охлаждения местами отсутствует лакокрасочное покрытие, наблюдаются следы коррозии. (Фото № 6)

Трансформатор ТСН-2 типа ТМ 400 35/0,4кВ выработал свой ресурс, морально и физически устарел. Для восстановления нормальной работы схемы собственных нужд ПС Горная необходима реконструкция с заменой трансформатора ТСН-2 и установкой трансформатора ТСН-1.

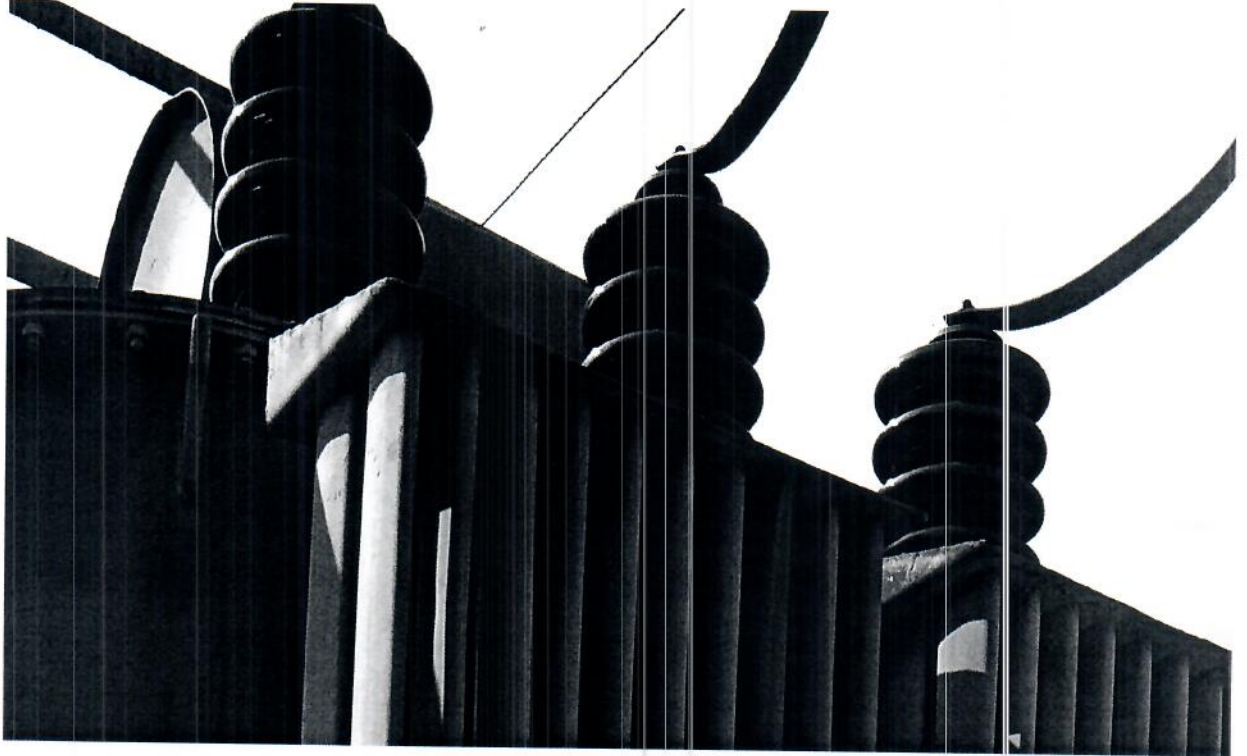
Фото №7

8. Фарфоровая изоляция высоковольтных вводов класса напряжения 35кВ имеет сильные, не очищаемые загрязнения из-за длительного срока эксплуатации. (Фото № 7)

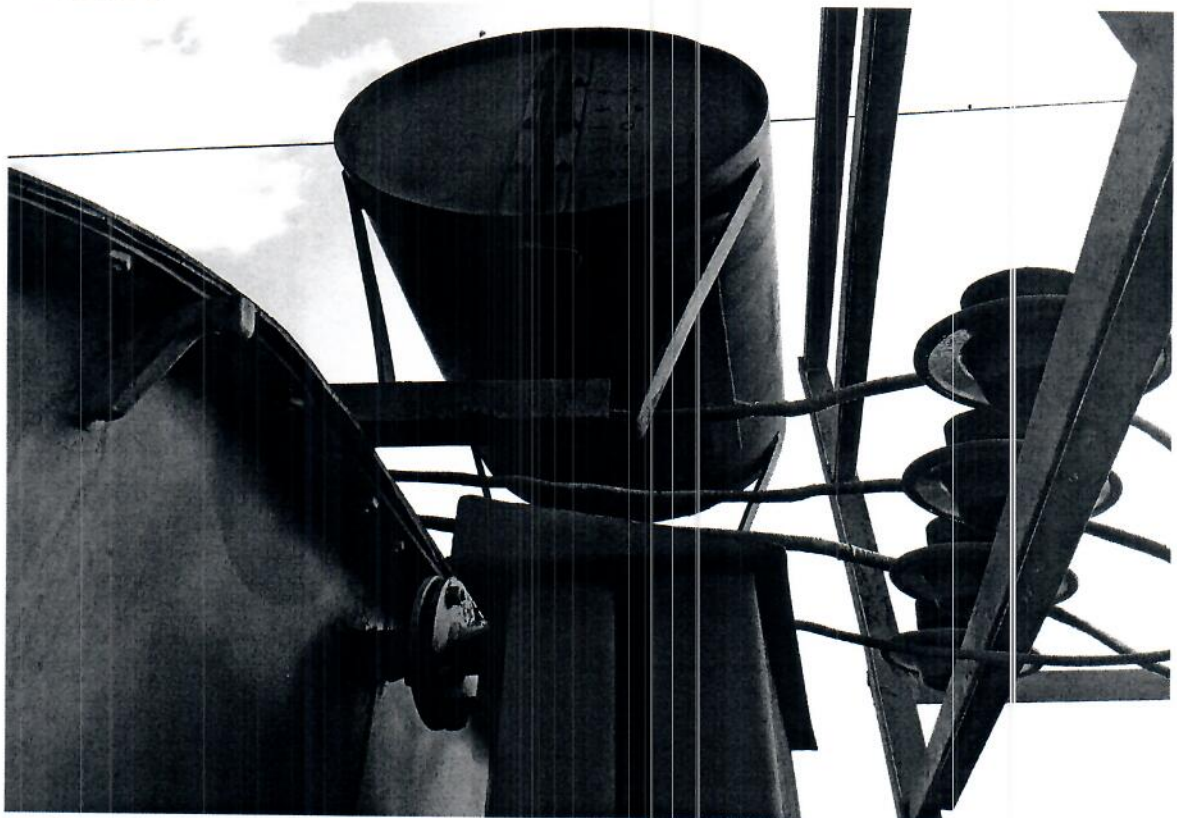
Фото № 8

9. На баке ТСН-2 400кВА и расширительном баке наблюдаются течь масла по уплотнительным и сварным соединениям (Фото № 8)
10. Отсутствует трансформатор ТСН-1, необходима установка трансформатора 35/0,4кВ для обеспечения нормальной работы электроустановки. (Фото № 9)

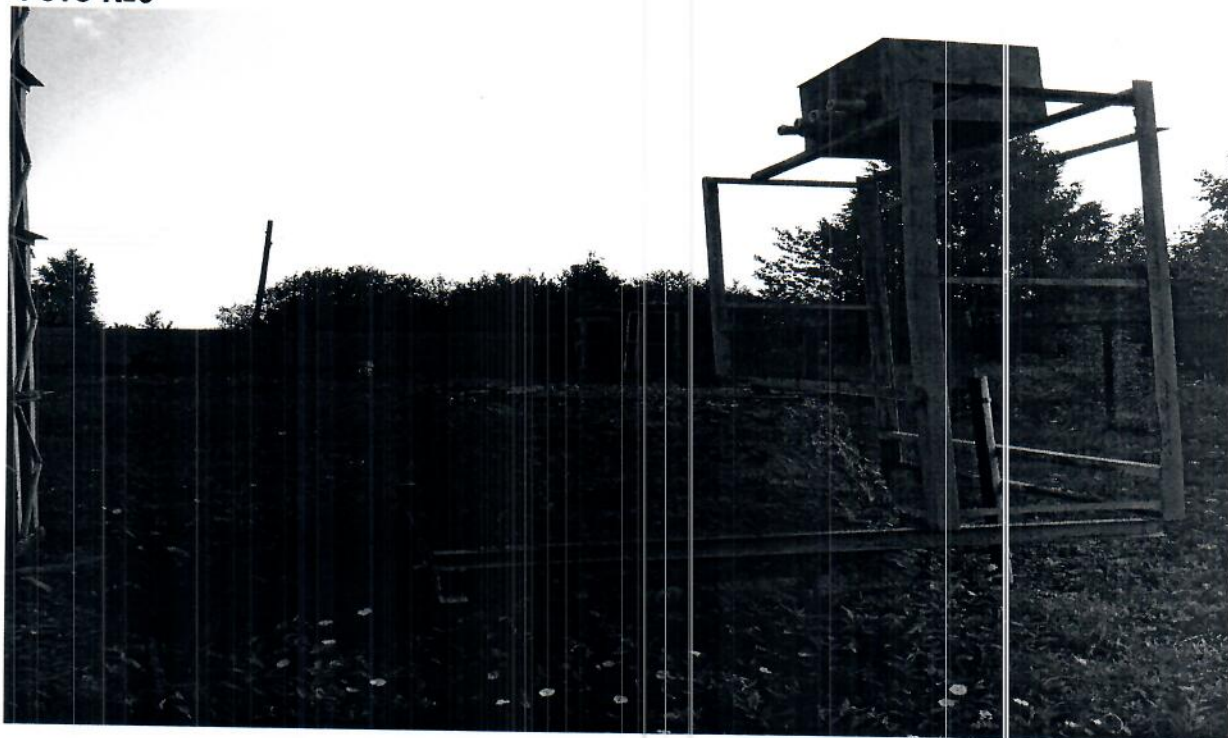
Фото №9

Ввод в эксплуатацию электрооборудования собственных нужд ПС Горная 1968 год, за время эксплуатации электрооборудования капитальные ремонты не проводились. Во время произошедшей аварии на ВЛ-35кВ вышел из строя ТСН-1 35/0,4кВ.

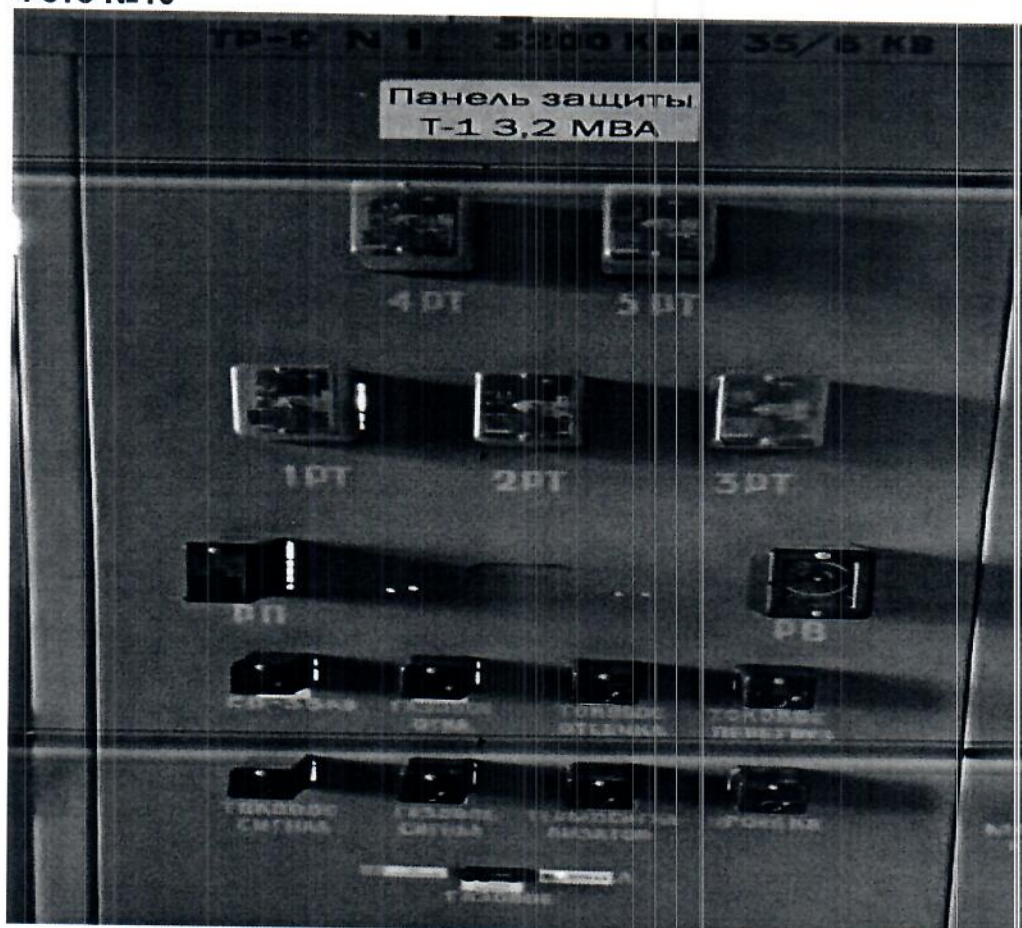
Фото №10

11. Защита трансформатора Т-1 реализована на электромеханических реле, что часто приводит к отказам и ложным срабатываниям, оборудование релейной защиты морально устарело и не соответствует современным требованиям, отсутствует дифференциальная защита трансформатора. (Фото №10)

Защита трансформатора Т-1 реализована на электромеханических реле, оборудование релейной защиты морально устарело и не соответствует современным требованиям, необходимо проведение реконструкции защиты силового трансформатора Т-1 3,2МВА с выполнением дифференциальной защиты на базе микропроцессорных терминалов.
