г. Нижний Тагил
Цех сетей и подстанций ВГОК

**Акт
технического состояния ОРУ-110кВ ПС Евстюниха**

провела проверку состояния электрооборудования ОРУ-110кВ ПС Евстюниха

АКТ 15-20
РАССЛЕДОВАНИЯ ПРИЧИН АВАРИИ,
ПРОИЗОШЕДШЕГО 29.12.2020г.

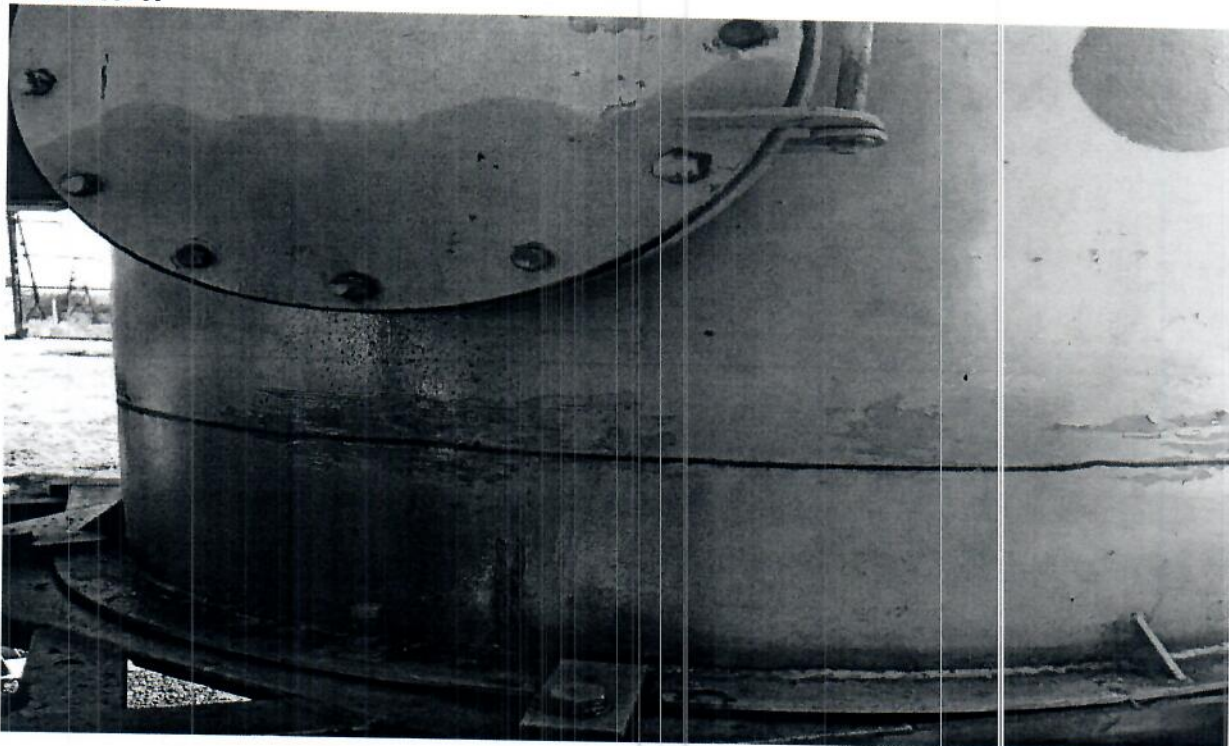
Фото №1.

1. На люках технического обслуживания выключателей наблюдается разрушение резиновых уплотнений. (Фото №1)
2. На баках масляного выключателя, в местах установки маслоуказательных стекол наблюдается течь масла по сварным и уплотнительным соединениям. (Фото №2)
3. Наблюдается течь масла из запорной арматуры баков выключателей. (Фото №3)
4. Запорная арматура баков выключателей находится в неудовлетворительном и частично в нерабочем состоянии, установлены заглушки. (Фото №4)

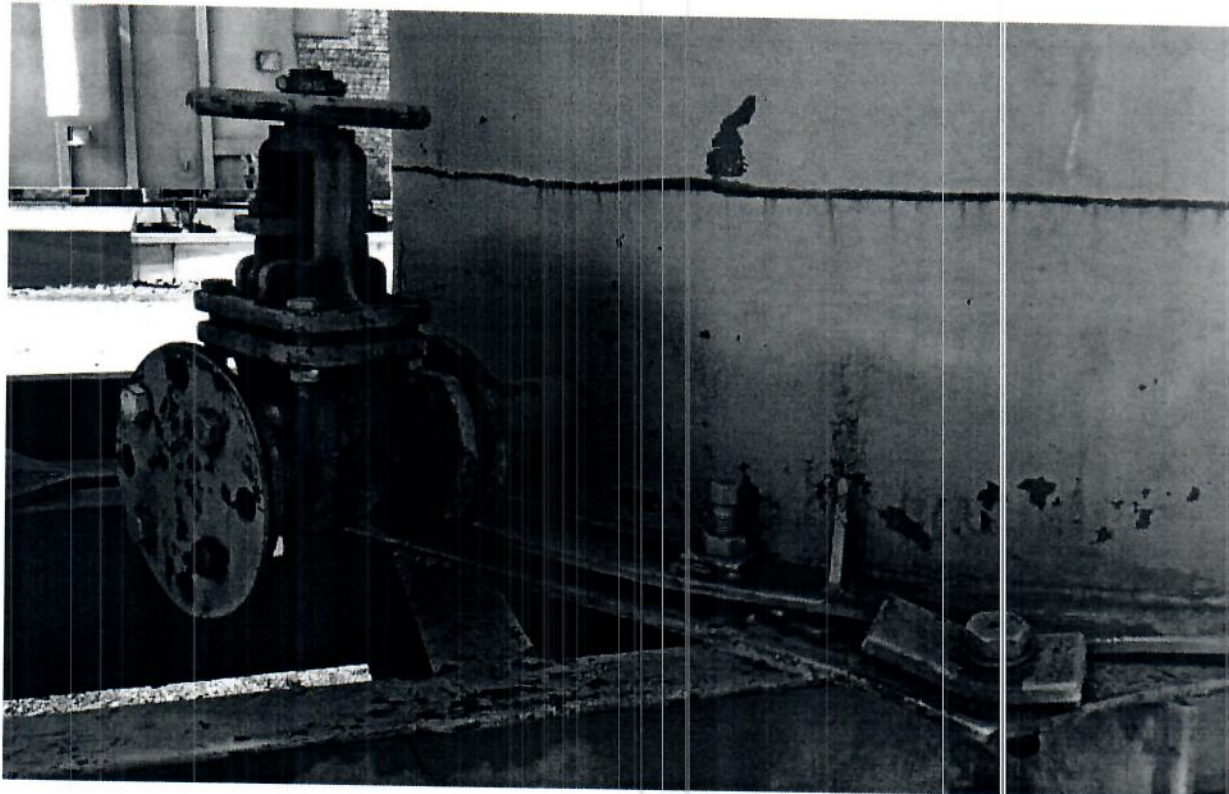
Фото №5

5. После аварийного отключения выключателя наблюдается отслоение лакокрасочного покрытие по сварному шву соединения днища бака с основным баком. (Фото №5)
6. Наблюдется течь масла в местах сварных швов баков выключателей. (Фото №6)
7. Привода ШПЭ-44 находятся в неудовлетворительном состоянии в связи с механическим износом механизмов сцепления и расцепления, отключающей собачки, блок контактов КСА, в связи с чем невозможно качественно провести регулировку привода. (Фото №7)
